## 報 告

# 看護技術演習で用いられるベッド周辺器具における 消毒状況の拭い取り式 ATP 検出器および 微生物培養による検証的研究

## Verifiable Study of the Status of Bed Peripheral Equipment Used in Nursing Practice Rooms after Disinfection Using a Wiping-type ATP Detector and Microbial Culture

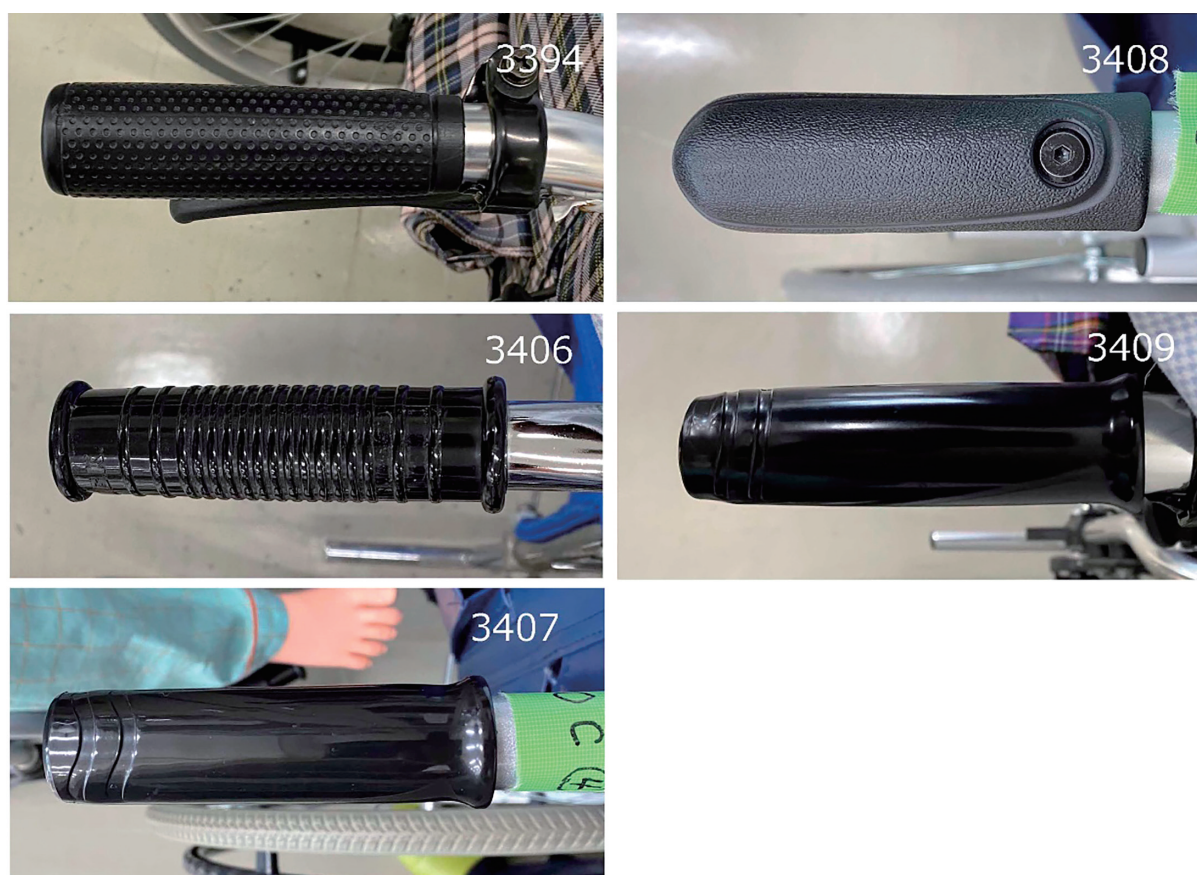
図3 車いすハンドルグリップの種類 5種類が認められた

車いすハンドルのグリップは5種類あったので、図3に示すように写真番号で区別し、それぞれ3394, 3406, 3407, 3408, 3409とした。表2において、車いすハンドルグリップの「すべすべ」は3409のような例を示し、「でこぼこ」は3406, 3394のようなグリップがデコボコした形状のものを示す。

車いすハンドルグリップに関しては 3407、3409 のように凹凸の無いものに比べ 3406 のように凹凸のあるものは、平均 8467.8 ± 1754.3RLU（清浄度ランク VI、清浄度 145.9）と 2 倍程度高く、中には 12332 RLU（清浄度ランク VII、清浄度 212.6）に達するものも存在した。このことはその凹凸の形状に由来して ATP の数値を上昇させる蛋白質や細菌の除去が行いにくいと考えられた。この形状のものはアルコール製剤で消毒しても 3730.0 ± 830.0RLU 程度にしかならず、この数値は凹凸の無いグリップの無消毒と同程度であった。グリップの材質は様々であったが、ATP 値だけから見ると、可能ならば凹凸の無い形状のものの方が、清浄性が保てると考えられた。

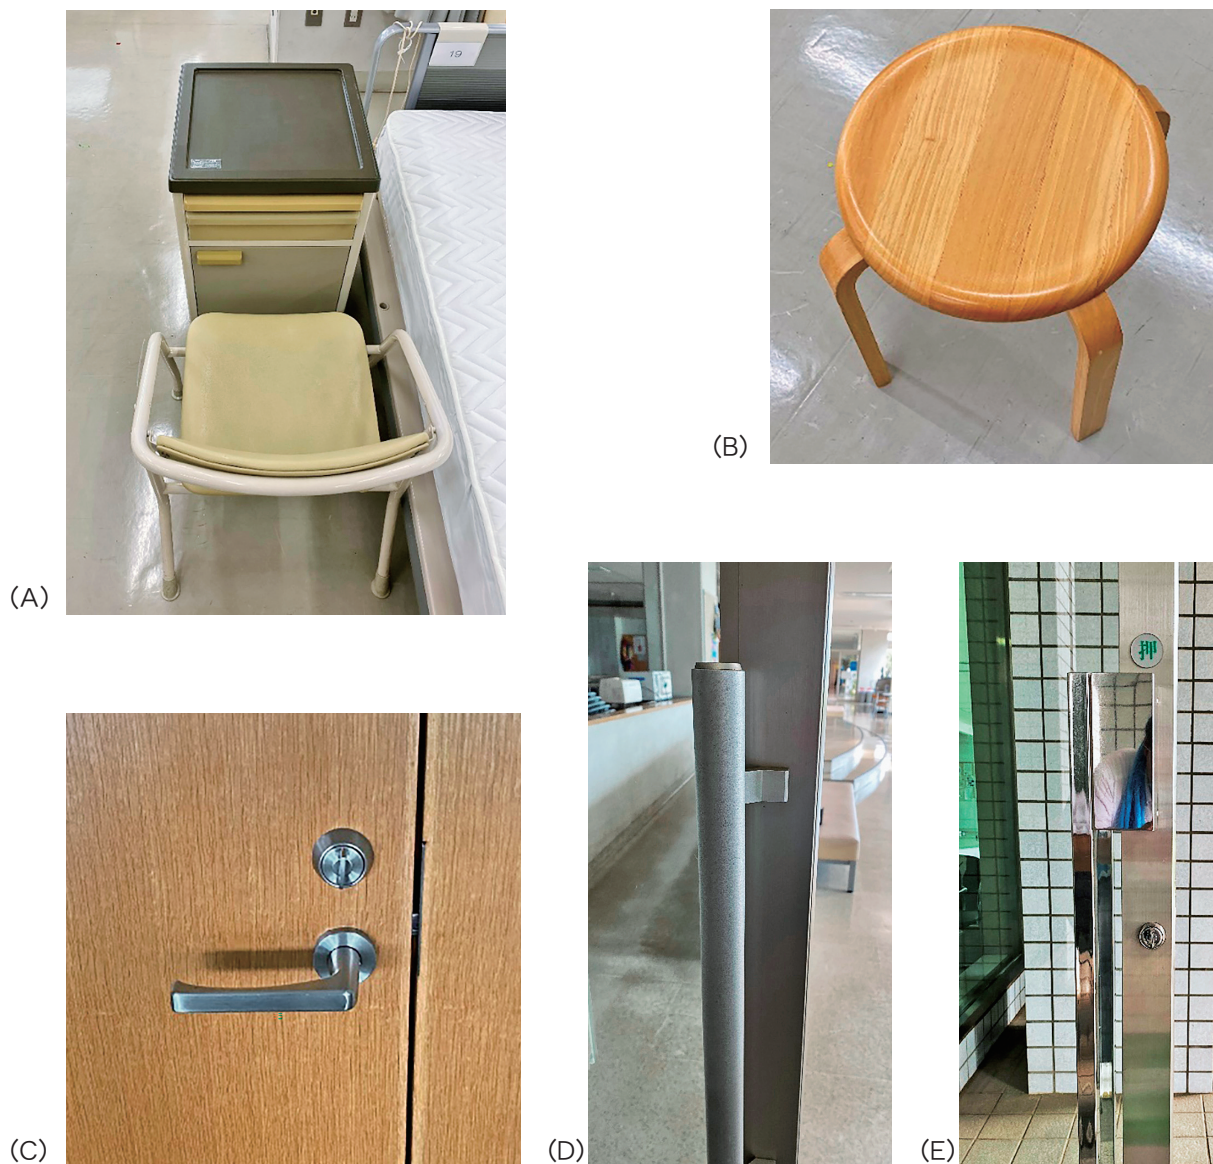
図4 レザー風椅子と床頭台，通常のドアノブと木製丸椅子，問題のあるドアノブ  
 (A) 看護実習室 レザービニール素材の椅子（文章内ではレザー風椅子）と床頭台  
 (B) 木製丸椅子，(C) 通常のドアノブ，(D) センターホールドアノブ（表面が凸凹）  
 (E) 玄関ホール，図書館入口のドアノブ．手を掛ける部位の裏側が非常に汚い．

背凭れ付きのレザー風(レザービニール製)椅子のATP値自体は2204.4 ± 802.8RLU, 清浄度ランクIV(清浄度145)と注意すべき結果であった(表2-2, 図4, (A))。しかし、問題は、この

材質の椅子はアルコール製剤で消毒しても、その値はほとんど変化しないことである（アルコール処理前 2204.4 ± 802.8RLU → アルコール処理 2472.3 ± 520.7RLU）。木製丸椅子は 371.3 ± 92.7RLU と清浄度ランク II と清浄度が保たれていることから、この木の表面がワックス処理されていることと凹凸の無い形状に利点があると考えられたが、レザー風椅子は、その表面の微小な凹凸に汚れが付着し、アルコール製剤の作用が及び難いか、アルコールによって汚れが浮き出てしまったことの 2 つの原因があるように思えた。因みに、同様な材質の長椅子がセンターホールにも存在しているので、測定を行ったが、その値は 6561.8 ± 2684.3RLU と極めて高く、清浄度ランク VI、不合格（清浄度 113）と極めて深刻なレベルであった。これらの椅子は、清掃業者が毎日掃除をしているにもかかわらず、落下細菌や昔年の汚れなど除去されていない可能性が考えられた。スリッパに関しては、その材質はレザー風椅子と同じレザービニール製であり、ATP 値は 10321.0 ± 3629.1RLU（清浄度ランク VII、清浄度 177.9）であった。スリッパではアルコールによってその数値は改善した（2655.0 ± 576.0RLU）。このような看護実習室の

結果から、レザー風椅子をアルコールで消毒すると（アルコール処理前 2204.4 ± 802.8RLU → アルコール処理 2472.3 ± 520.7RLU）、逆に汚れや蛋白質等が遊離し、かえって ATP 値が上昇したと考えた。この状態を改善するための代用方法として食器用・キッチン用洗剤での拭き取りを試みたところ、2621.8 ± 585.6RLU と数値が 1/2.87 にまで低下した。最低値は約 1/5 の 1339RLU であり、この方法は価値があると考えられた。

比較のために他の数か所でも計測を行った（表2-2）。計測した場所で目立った箇所は、玄関ホール床、2種類の金属製ドアノブ、レザー風椅子、センターホールと基礎実験室の木製丸椅子であった（図4、(A)、(B)、(D)、(E)）。

次に目立ったのはセンターホールのドアノブである（図4、(D)、(E)）。センターホールの扉のドアノブは通常の部屋のドアノブとは異なり、表面に細かな凹凸が存在する（表2-2、\*\*\*金属ドアノブ1）（図4、(D)）。このドアノブは通常の部屋のドアノブのATP値が1200RLU程度に比べ、 $9768 \pm 25684.4$ RLU（清浄度クラスⅨ）と極めて高い数値であった。さらにこのドアノブは、アルコール製剤で消毒しても、そのATP値は $3730 \pm 830$ RLU（清浄度クラスⅤ）とその効果が極めて限定的であった。またもう1種類のドアノブ（表2-2\*\*\*\*金属ドアノブ2）（図4、(E)）も $116206.4 \pm 136240.8$ RLUであり、今回基準とした看護実習室床の数値の2000倍にも達していた。またエレベーターのスイッチのATP値は $3012.8 \pm 889.2$ RLUであった（清浄度ランクⅤ、清浄度51.9）。この値は床で示された値の半分であった。しかし、これらの結果は医療系大学として、清掃業者とも検討を行い、改善すべき箇所として考慮すべきであると考えられる。

センターホールの丸椅子（図4、(B)）はコロナ禍にあつて、しばらく使用されていないものも多い。また基礎実験室の丸椅子は、落下細菌やほこりがその汚れの原因と考えられる。その値はそれぞれ $6561.8 \pm 2684.3$ RLUおよび、 $8381.3 \pm 860.2$ RLUであった。清浄度ランクⅥ、清浄度113.1および144.5であった。しかしこのタイプの椅子は表面がワックス処理されており、アルコール消毒によって、 $689.5$ RLUおよび、 $424.7$ RLUと、数値は非常に改善された。

\*\*\* = 図 4 (D) のドアノブ。このドアノブでは、アルコール殺菌によって RLU 値は 1/1.3 に減少した。

\*\*\*\* = 図 4 (E) のドアノブ。このドアノブでは、アルコール殺菌によって RLU 値は 1/23 に減少した。

玄関ホール床は最も人の出入りが激しく、汚れも蓄積し易い場所であり、61811.6RLUというATP値は清浄度クラスIX、清浄度1065.7となり、このクラス分けのランクが正しいことが示された。また、センターホールドアノブ2は、目に触れる場所は比較的清浄であったが、その裏側は116206.4RLU、清浄度も2003.6と非常に高い。この場所は、我々や学生が日常的に触れているにもかかわらず盲点となっている場所であり、問題の発生を予見させる場所であった。センターホールと基礎実験室の木製丸椅子は、コロナ禍でしばらく放置されたものであり、ATPの高い数値はほこりや汚れによる汚染もかなり影響していると考えられる。
